EL ENIGMA DE LA TORRE NUEVA*

JOSÉ LABORDA YNEVA

EL ENIGMA DE LA TORRE NUEVA

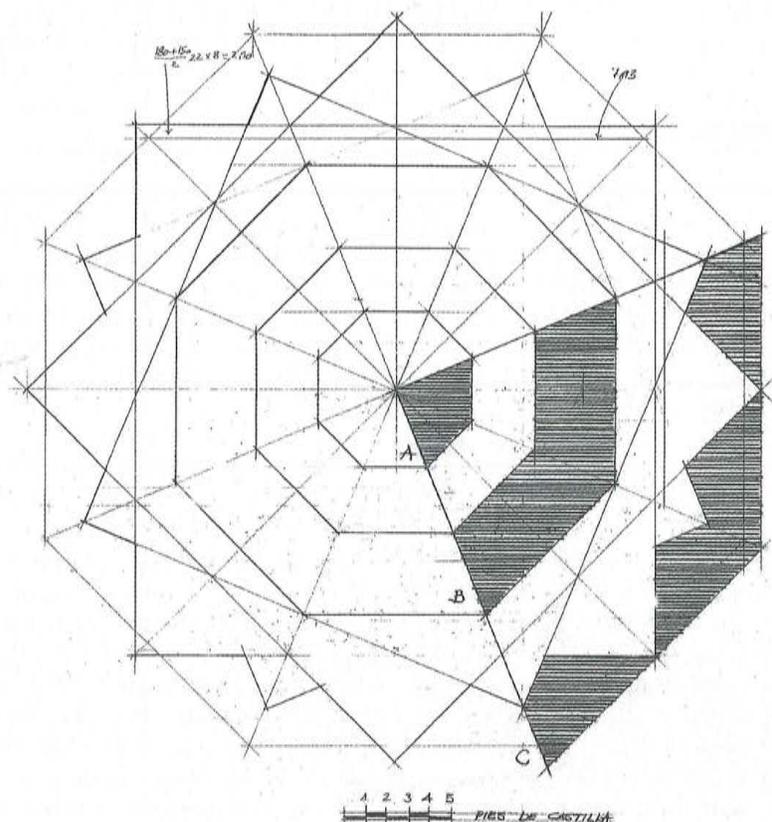
FIGURA 5. Planta del cuerpo bajo de la Torre Nueva. Esquema de las superficies no resistentes con relación a la apariencia exterior. A. Hueco de la contratorre; B. Hueco de la escalera; C. Zócalo superpuesto en 1680. José Laborda, 2005.

Me ha parecido necesario hacer un sencillo cálculo provisional sobre la debilidad del segundo piso del cuerpo bajo de la torre, apoyo esencial para su enorme peso. Pues bien, los 7 pies [1,95 m.] de espesor que decía nuestro manuscrito anónimo, y que hoy podemos apreciar señalados en el suelo que ocupó la planta del anillo exterior de la torre, suponen una extensión superficial aproximada de 62,46 m². Pero el trazado de la planta estrellada del segundo cuerpo sobre ese espesor máximo, resta a esa superficie 20,59 m²., lo que supone que el apoyo efectivo es de 41,87 m²., el 67% del total posible. El resultado es que, en ese segundo cuerpo, el ladrillo debía trabajar una tercera parte más que el del resto del edificio [FIGURA 5]. Y todo ello contando con que la torre permaneciese vertical y las cargas siguieran con naturalidad su camino hasta el cimientito. Pero no era así, la torre se inclinó por circunstancias ajenas a la acción gravitatoria, las cargas verticales se convirtieron en oblicuas con relación a los muros; las paredes, ya escasas, tuvieron que atender a la propia compresión y a la excentricidad de las cargas al mismo tiempo. ¿Cómo no iba a ceder ese segundo cuerpo?

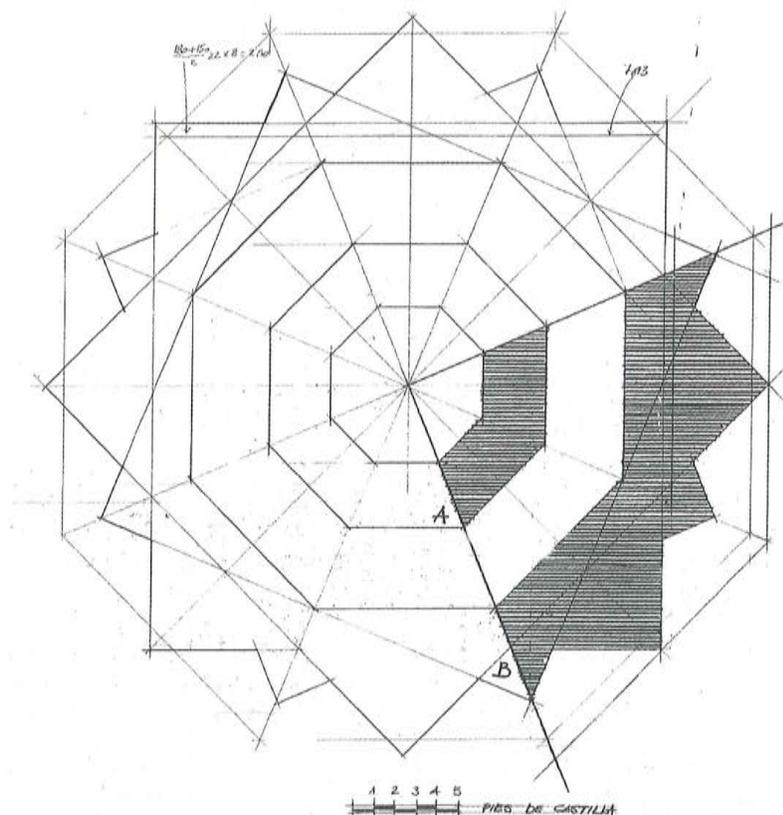
FIGURA 6. Planta del cuerpo bajo de la Torre Nueva. Esquema de las superficies resistentes con relación a la apariencia exterior. A. Contratorre; B. Torre. José Laborda, 2005.

¿Qué significa eso? Pues que desde el principio todo el mundo había considerado como parte del primer cuerpo el añadido barroco de 1680, del que conocemos ya su deleznable estado. Ni siquiera el manuscrito anónimo lo sabía cuando nos habla en sus notas de *planta octógona*. Habíamos estado esperando largamente esa confirmación, tantas veces esbozada y otras tantas limitada al perímetro del segundo cuerpo. Es ahora cuando, por primera vez, alguien nos cuenta lo que ve, la escasez esencial del apoyo de la Torre Nueva sobre el suelo. Y es que el añadido octogonal construido en 1680 no envolvía una base original octogonal, sino estrellada. Entonces, el muro primitivo era de mucho menos espesor que el que el coronel Lana había supuesto en 1758; no era *octogonal de 7 pies* [1,95 m.] *de ancho*, sino estrellado, y con las mermas de apoyo que ya hemos visto [FIGURA 6].

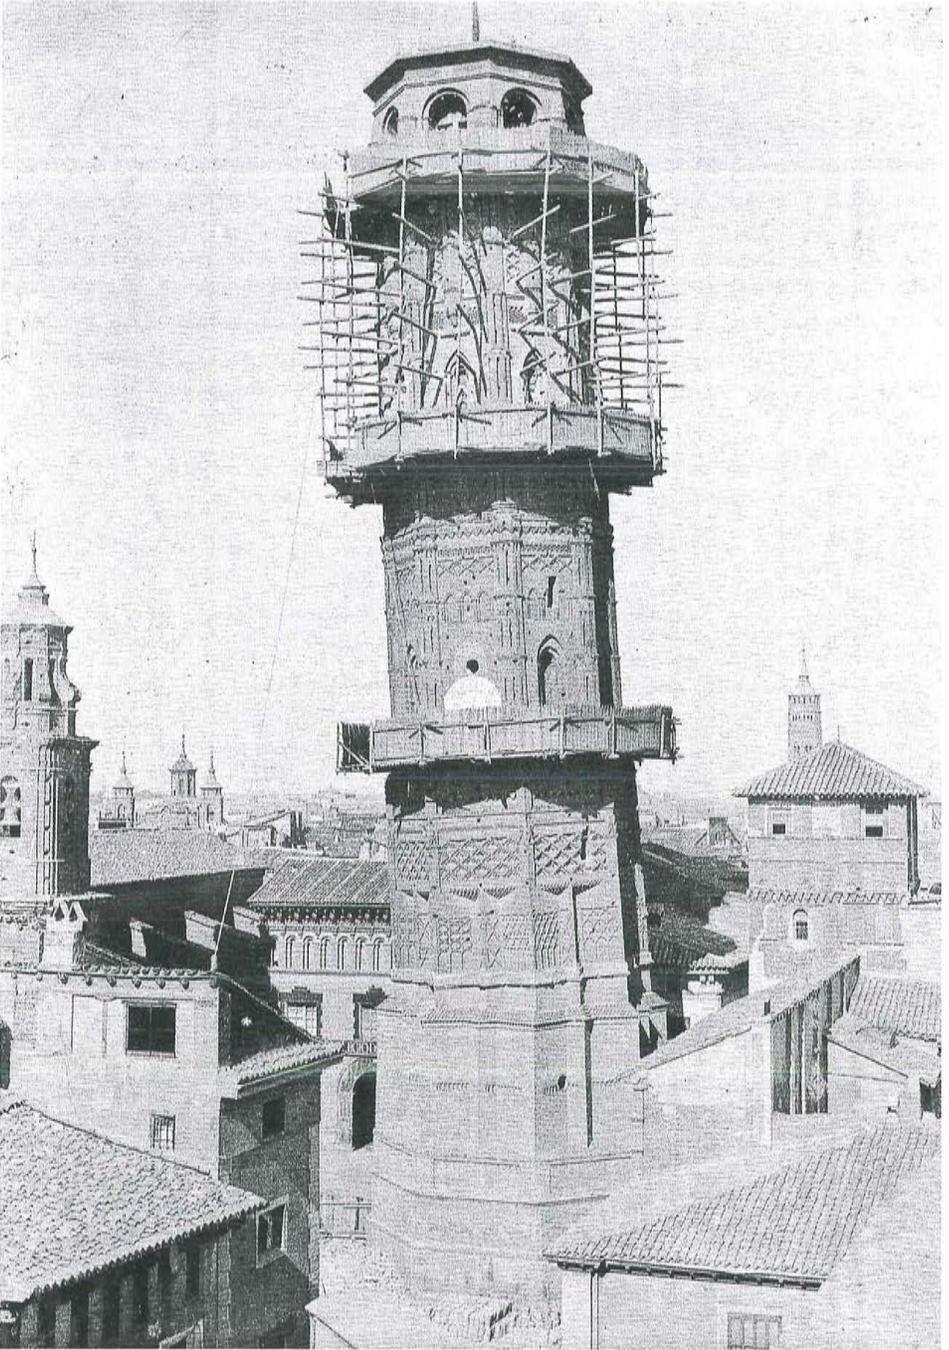
FIGURA 8. *Demolición de La Torre Nueva en 1892*
